Análise das consequências provocadas pelo aquecimento de componentes e aumento de temperatura ambiente em sistemas fotovoltaicos

¹Universidade Tecnológica Federal do Paraná

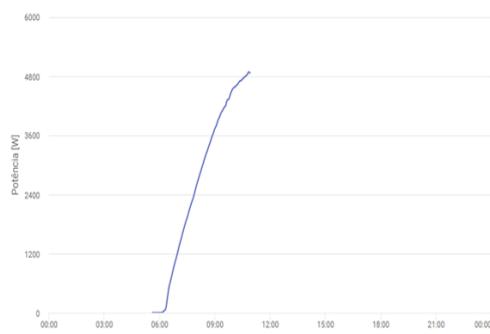
Figura 3 - Curva de geração do Sistema 1 no dia do sinistro

É possível observar na Figura 3 a interrupção da geração de energia elétrica no horário indicado pela Tabela 1, enquanto na Figura 4 não há interrupção da geração até o período final do dia.

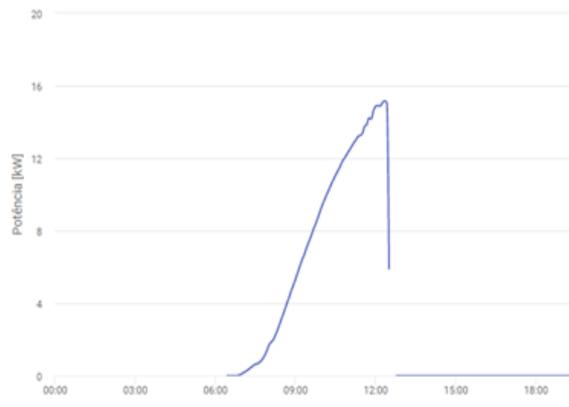
Figura 5 - Curva de geração do Sistema 2 no dia do primeiro sinistro

Conforme indicados pelas Figuras 5 e 7, a queda dos diferentes disjuntores ocorreu quando o valor de potência era superior a 12 kW, sendo próximo a 16 kW, e possivelmente da potência nominal do inversor (15 kW). Além disso, é possível observar que a primeira queda ocorreu em um dia de pouca nebulosidade, por conta da inexistência de distorções na curva de geração, e no dia da segunda queda havia presença de nuvens, pois a curva de geração possui grande distorção.

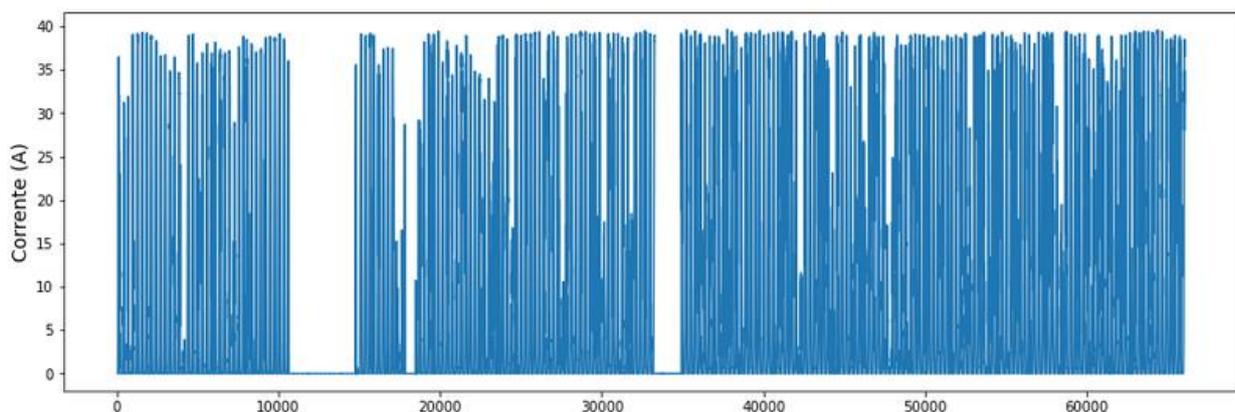
Figura 9 - Corrente na saída do inversor do Sistema 2

Os dados da corrente na saída do inversor do Sistema 2, no qual ocorreram duas falhas, foram coletados a cada cinco minutos, e analisados entre o período de 07/01/2019 (início de operação) a 19/02/2020 (segunda falha). A Figura 9 ilustra o comportamento da corrente alternada (CA) nesse período. Foram coletadas aproximadamente 66.000 aquisições neste período, conforme valores apresentados no eixo x. Percebe-se que em grande parte de sua operação, a corrente esteve próxima a 40 A.

Analisando apenas o período de sol, foram contabilizados 37.636 valores. A quantidade de valores brutos de corrente superiores a 50% da corrente nominal foi 10.400, e a quantidade de valores com corrente superior a 75% foi 2.546. Sendo assim,

27,63% dos resultados foram superiores a 50% da corrente nominal e 6,76% dos valores foram superiores a 75% da corrente nominal, considerando todo o período de sol, incluindo os períodos de baixas irradiações horárias.

A quantidade de valores com corrente acima de 75% da corrente nominal foi relativa a 4,37% dos casos sobre todos os horários de irradiação solar, e durante o período entre 11h e 16h foi referente a 10,11% dos casos. Sendo assim, é possível que, após 852 horas de exposição às condições de estresse tenha ocorrido a degradação dos disjuntores.
